**Ortstermin in Lohe am 1.10.2022 / Wegebereisung mit einer Abordnung des Ortsrates, der Landwirte und Einwohner\*innen**

## Anlage zum Protokoll

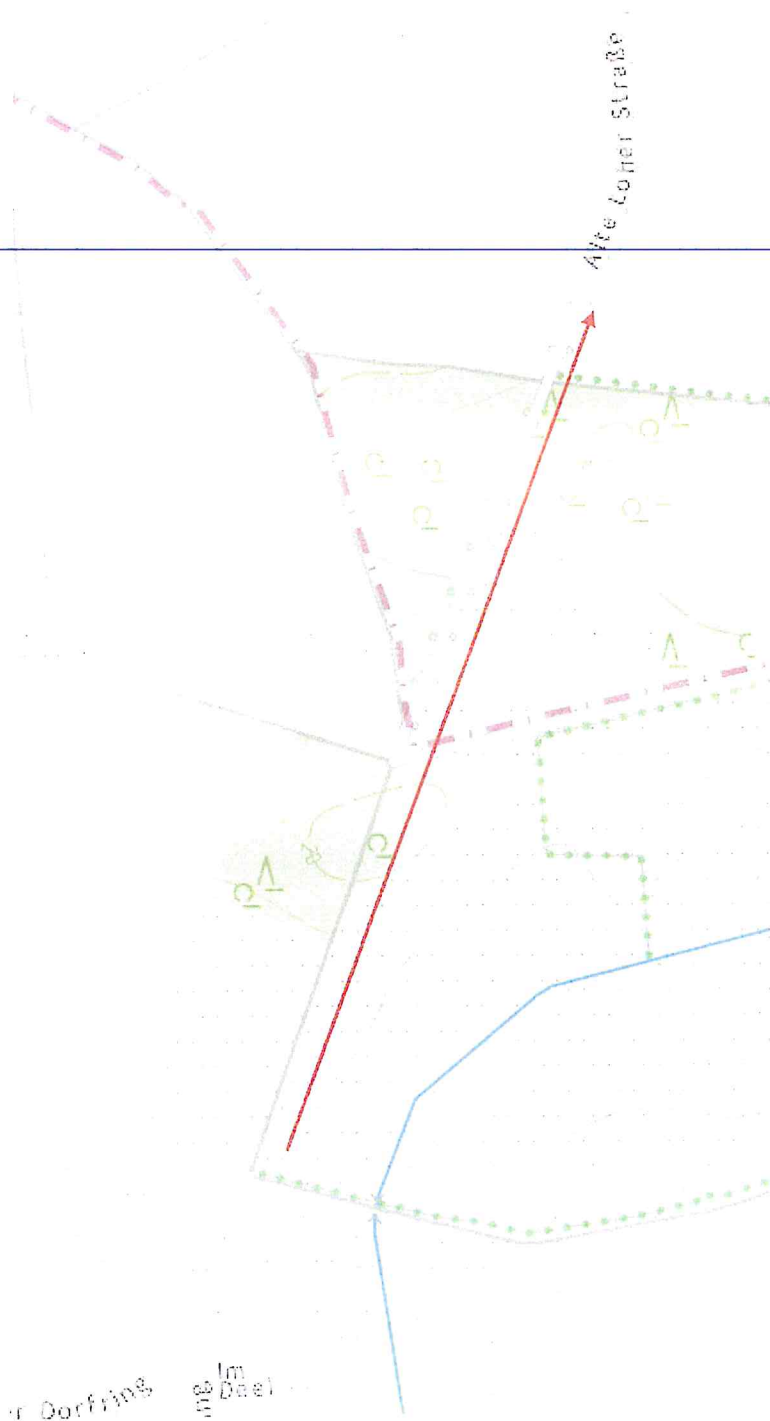
Entlang der gesamten denkmalgeschützten Alten Loher Straße ist der so genannte Sommerweg nicht mehr passierbar. Aufgrund des schlechten Zustandes des Kopfsteinpflasters ist dieser für Fahrradfahrer kaum noch und stellenweise auch nur noch mit Mühen für Fußgänger passierbar.

Neben dem denkmalgeschützten Kopfsteinpflaster befindet sich der so genannte "Sommerweg". In der Vergangenheit war dieser für Radfahrer\*innen gut befahrbar. Über die Jahre wurden die Seitenränder nicht gepflegt, so dass dieser mittlerweile erheblich überwachsen und damit nicht mehr nutzbar ist. Dadurch, dass der Randstreifen (Sommerweg) durch die landwirtschaftlichen Fahrzeuge und weitere Kfz ebenfalls überfahren wird, ist der Untergrund zusätzlich zerfahren worden. Das alte Kopfsteinpflaster ist teilweise erheblich abgesackt und/oder auseinandergelaufen und dadurch auf weiten Teilen mit dem Fahrrad und zum Teil auch nicht zu Fuß nutzbar.
