B-Plan „Östlich der Biberstraße“
Teilabriss und Neubau des Gebäudekomplexes
Café „Zum Biber“

Fachbeitrag zur artenschutzrechtlichen
Prüfung

April 2019

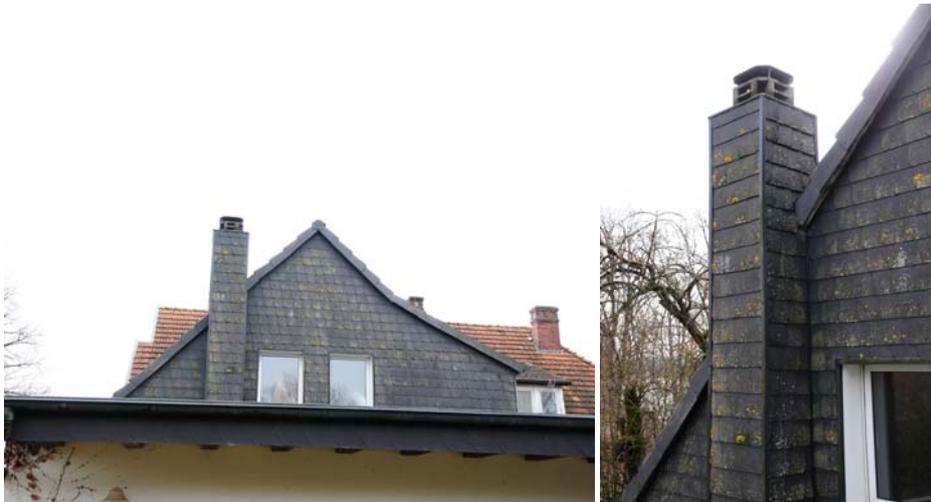
Rückseite des Wohnanbaus mit Schieferverkleidung

Die **Außenfassade** des Gebäudes weist in verschiedenen Schieferverschalungen, sowie im Eingangsbereich des Anbaus eine Holzverschalung auf, die potenziell als Spaltenquartiere für Zwergfledermäuse geeignet sein könnten. Die visuelle Untersuchung ergab jedoch, dass die Spalten hinter den Verschalungen von unten verschlossen und daher unzugänglich sind. Auch weisen die Schieferverkleidungen keine nennenswerten Schadstellen auf, sodass auch der Zugang über entstandene Lücken nicht möglich ist. Dasselbe gilt für die Schieferverkleidung des Schornsteins am Anbau.

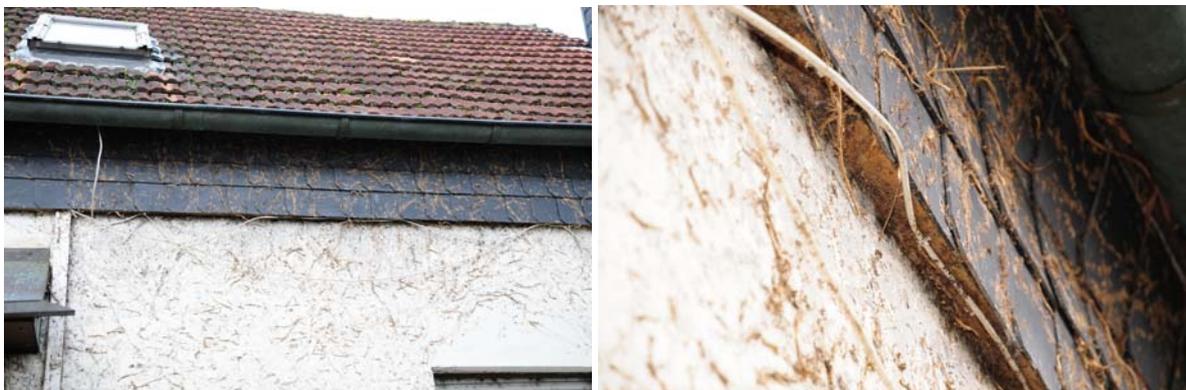
Schieferverzalung an der Ostseite des Anbaus, wie an der Giebelfassade ist die Verzalung dicht abschließend und von unten nicht zugänglich

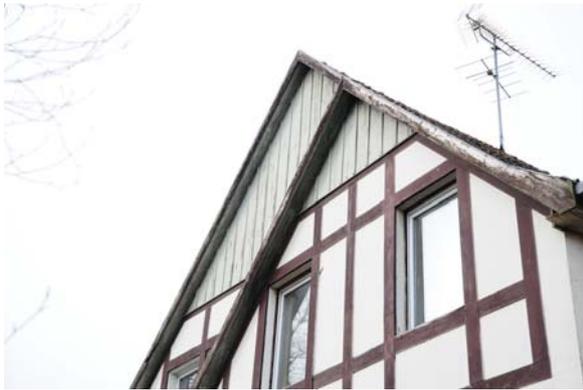
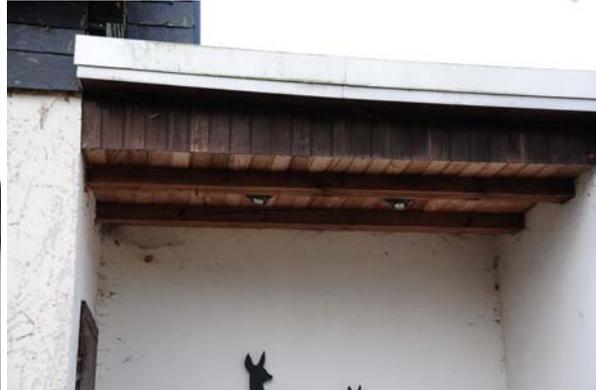
Holzverschalungen am Giebel des Hauptgebäudes sowie im Eingangsbereich des Anbaus; auch diese weisen keine zugänglichen Spalten auf

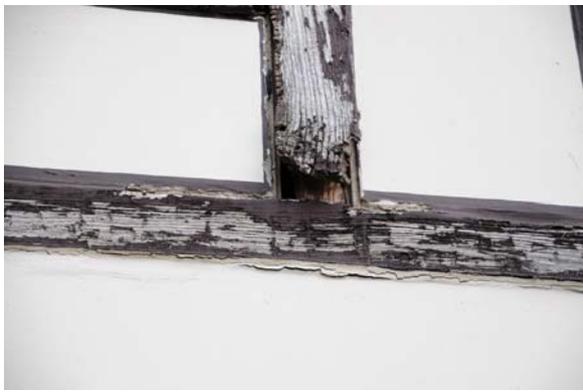
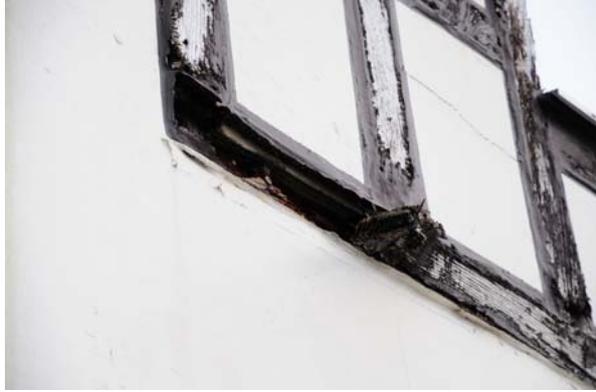
Das Fachwerk an der Vorderfront weist einige schadhafte Stellen auf; diese führen aber nicht in größere Hohlräume

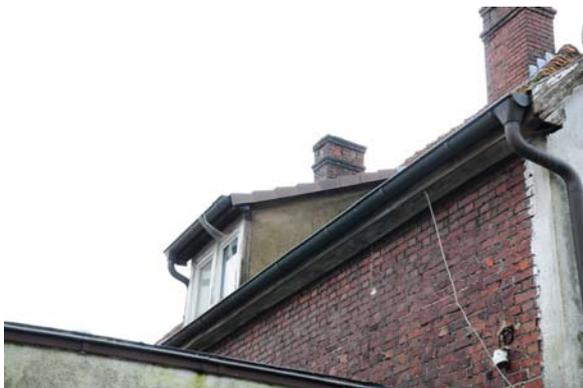
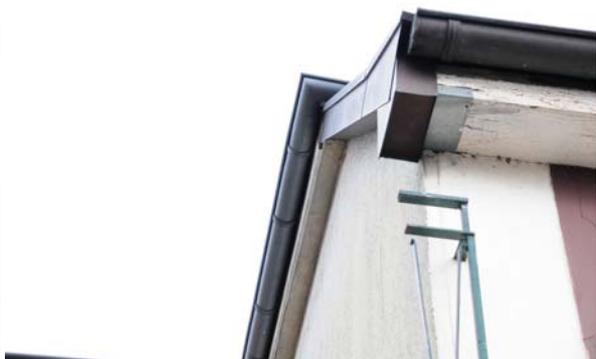
Im Dachtrauf des Hauptgebäudes sind wenige kleine schadhafte Bereiche vorhanden, über die Kleinvögel in den Dachraum gelangen können

Der Dachboden des Hauptgebäudes ist nur für kleine Vögel über verschiedene schadhafte Stellen im Traufbereich zugänglich. Die Untersuchung erbrachte keinerlei Hinweise auf aktuelle oder frühere Brutvorkommen von Eulen oder anderen Gebäudebrütern, zumal potenziell geeignete Nischen im Dachboden vollständig fehlen.

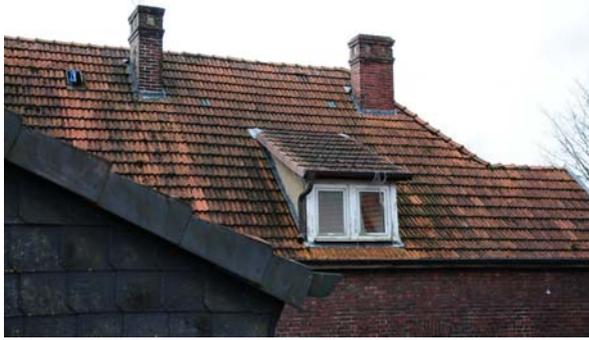
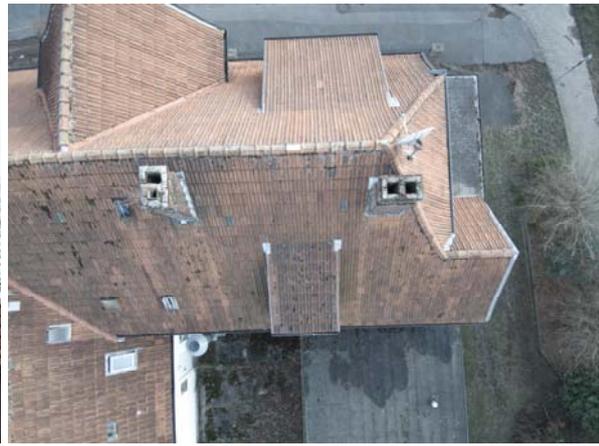
Einer der Schornsteine des Hauptgebäudes ist doppelwandig; das Drohnfoto zeigt aber, dass die Zwischenwand von oben nicht zugänglich ist

Die **Kamine** des Hauptgebäudes sind anscheinend doppelwandig, sodass in der Zwischenwand potenziell geeignete Spalten vorhanden sein könnten. Wie im Rahmen einer Drohnenbefliegung doku-

mentiert werden konnte, sind aber diese Zwischenwände von oben nicht zugänglich, sodass auch hier das Vorkommen von Fledermäusen ausgeschlossen werden kann.

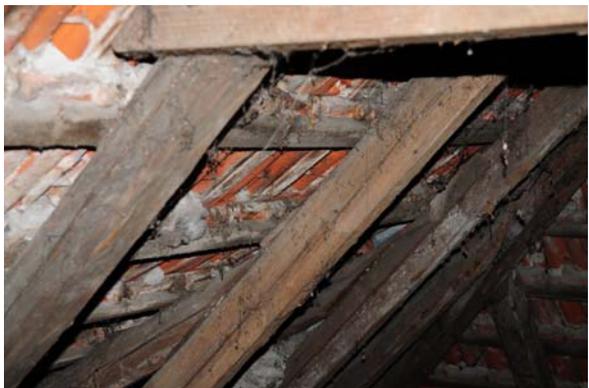
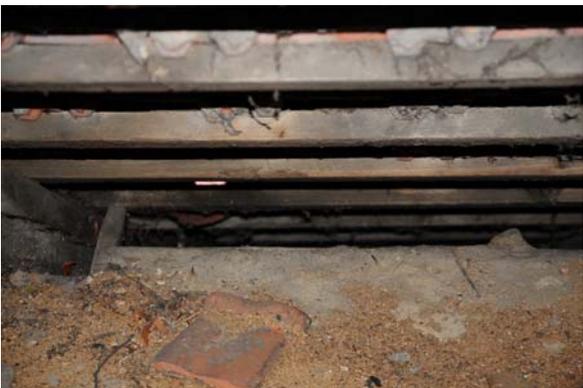
Die Dachkonstruktion bietet keine möglichen Versteckplätze für Fledermäuse; im Dachtrauf (rechts) sind aber nicht zugängliche, potenzielle Brutplätze für Vögel (z. B. Mauersegler) vorhanden

Nicht ausgeschlossen werden kann das Vorkommen von Nestern, insbesondere des Mauerseglers, im Traufbereich der Dachkonstruktion, da hier größere Bereiche von innen nicht einsehbar sind und daher auch nicht kontrolliert werden konnten. Da sie aber von außen über schadhafte Stellen im Traufbereich potenziell zugänglich sind, ist mit dem Brutvorkommen von Mauerseglern realistisch zu rechnen.

Daneben ist spezielles Augenmerk auf das mögliche Brutvorkommen von Mauerseglern im Dach des Hauptgebäudes zu richten. Der Abriss muss daher in einem Zeitraum erfolgen, zu dem sich die betroffenen Tiere sicher nicht an diesen Plätzen aufhalten. Die genannte Bauzeitenregelung bezieht sich daher insbesondere auf den Beginn von Abrissarbeiten am Dach.

Zu diesem Zweck sollen handelsübliche Mauersegler-Niststeine an der Südfront des Gebäudes angebracht werden. Als ausreichend wird das Angebot von drei Brutkammern erachtet. Ob dafür entsprechende handelsübliche Nistkästen in die Fassade eingebaut oder außen an der Fassade angebracht werden sollen, ist für die Funktion der Niststätten unerheblich und kann daher dem Ermessen des Eigentümers überlassen werden.

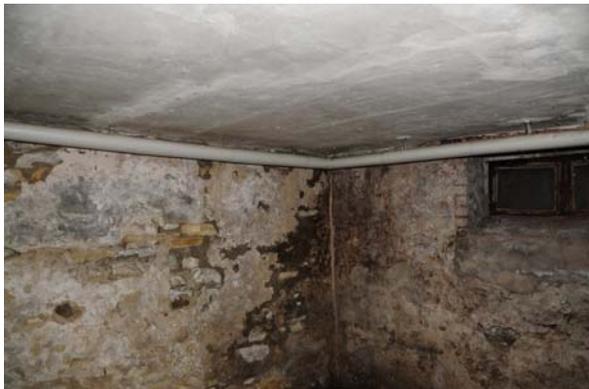
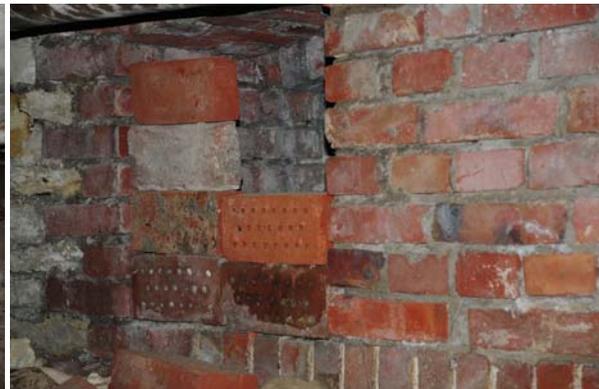
Auch die Kellerräume des Hauptgebäudes bieten keine geeigneten Hangplätze für Fledermäuse

Auch die **Kellerräume** des Hauptgebäudes (nur dieses ist unterkellert) weisen überwiegend keinerlei geschützte Versteckplätze auf, in denen sich Fledermäuse aufhalten könnten. Unter den wenigen Spalten, die nicht vollständig einsehbar waren, konnten keinerlei Hinweise auf Fledermäuse (v. a. Kotansammlungen) gefunden werden.

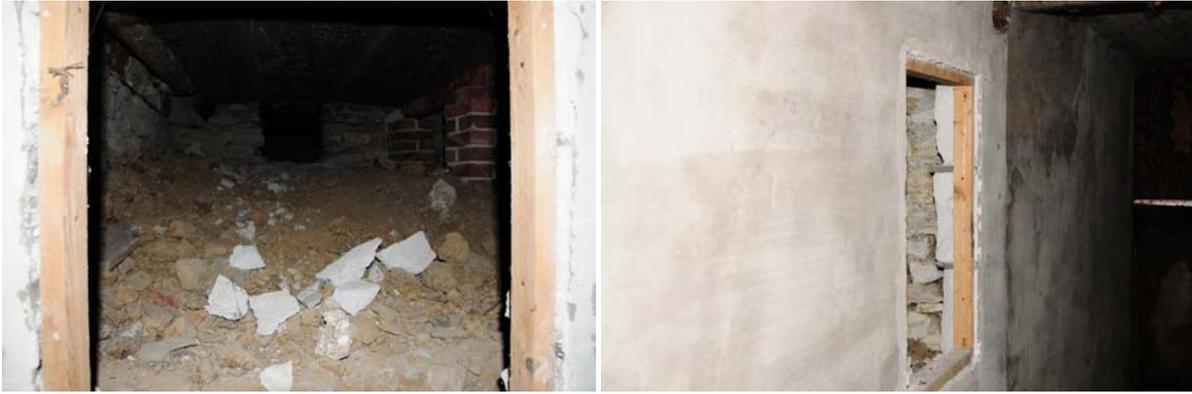
Kriechkeller unter dem Westteil des Hauptgebäudes; strukturell als Winterquartier für Fledermäuse geeignet, aber bis vor kurzem verschlossen; rechts einer der Zugänge mit entferntem Verschluss, im Hintergrund die Kellertür mit breiten Spalten

Die einzige Ausnahme bilden zwei Kriechkeller im Westteil der Kellerräume (vermutlich ehemalige Kohlenkeller oder Lebensmittellager), die teilweise mit Bauschutt gefüllt sind. Diese wären strukturell als Winterquartiere für Fledermäuse geeignet, der Kellergang ist durch eine einfache Metalltür mit breiten Spaltöffnungen für Fledermäuse zugänglich. Die Einstiege zu den Kriechkellern waren jedoch seit Jahren mit Rigipsplatten verschlossen, die erst vor wenigen Wochen vom derzeitigen Besitzer abgenommen wurden. Der nördliche der beiden Kriechkeller hat überhaupt keinen anderen Zugang, der südliche besitzt einen Lichtschacht, der sich zur Terrasse an der Vorderfront des Hauptgebäudes öffnet. Hier ist der Lichtschacht mit einem engmaschigen Gitter verschlossen, sodass auch auf diesem Wege keine Fledermäuse in den Kellerraum gelangen konnten. Infolge des wahrscheinlich seit vielen Jahren bestehenden Verschlusses der Einstiegsluken kann daher auch für diese beiden Kriechkeller eine aktuelle Besiedlung durch Fledermäuse ausgeschlossen werden.

Um zukünftige mögliche Konflikte zu vermeiden, wird empfohlen, die Einstiegsluken bis zur Klärung der weiteren Vorgehensweise wieder zu verschließen.

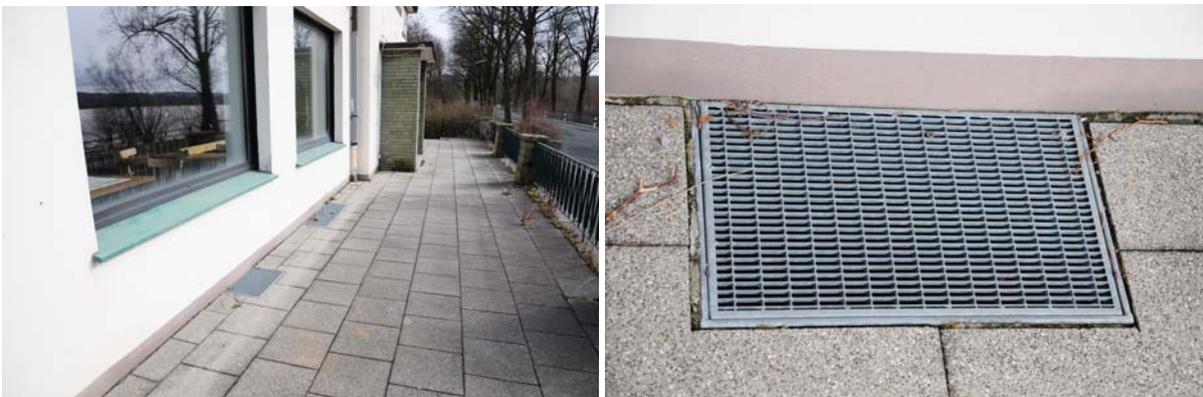
Die Öffnung des Lichtschachts in den Kriechkeller ist auf der Terrasse des Hauptgebäudes mit einem engmaschigen Gitter verschlossen; der Keller ist auch auf diesem Wege für Fledermäuse nicht zugänglich
