Mitteilung für den VA am 15.08.24 und den BUK am 16.09.24

**Sachstandsbericht Starkregenereignis am 23.07.2024**

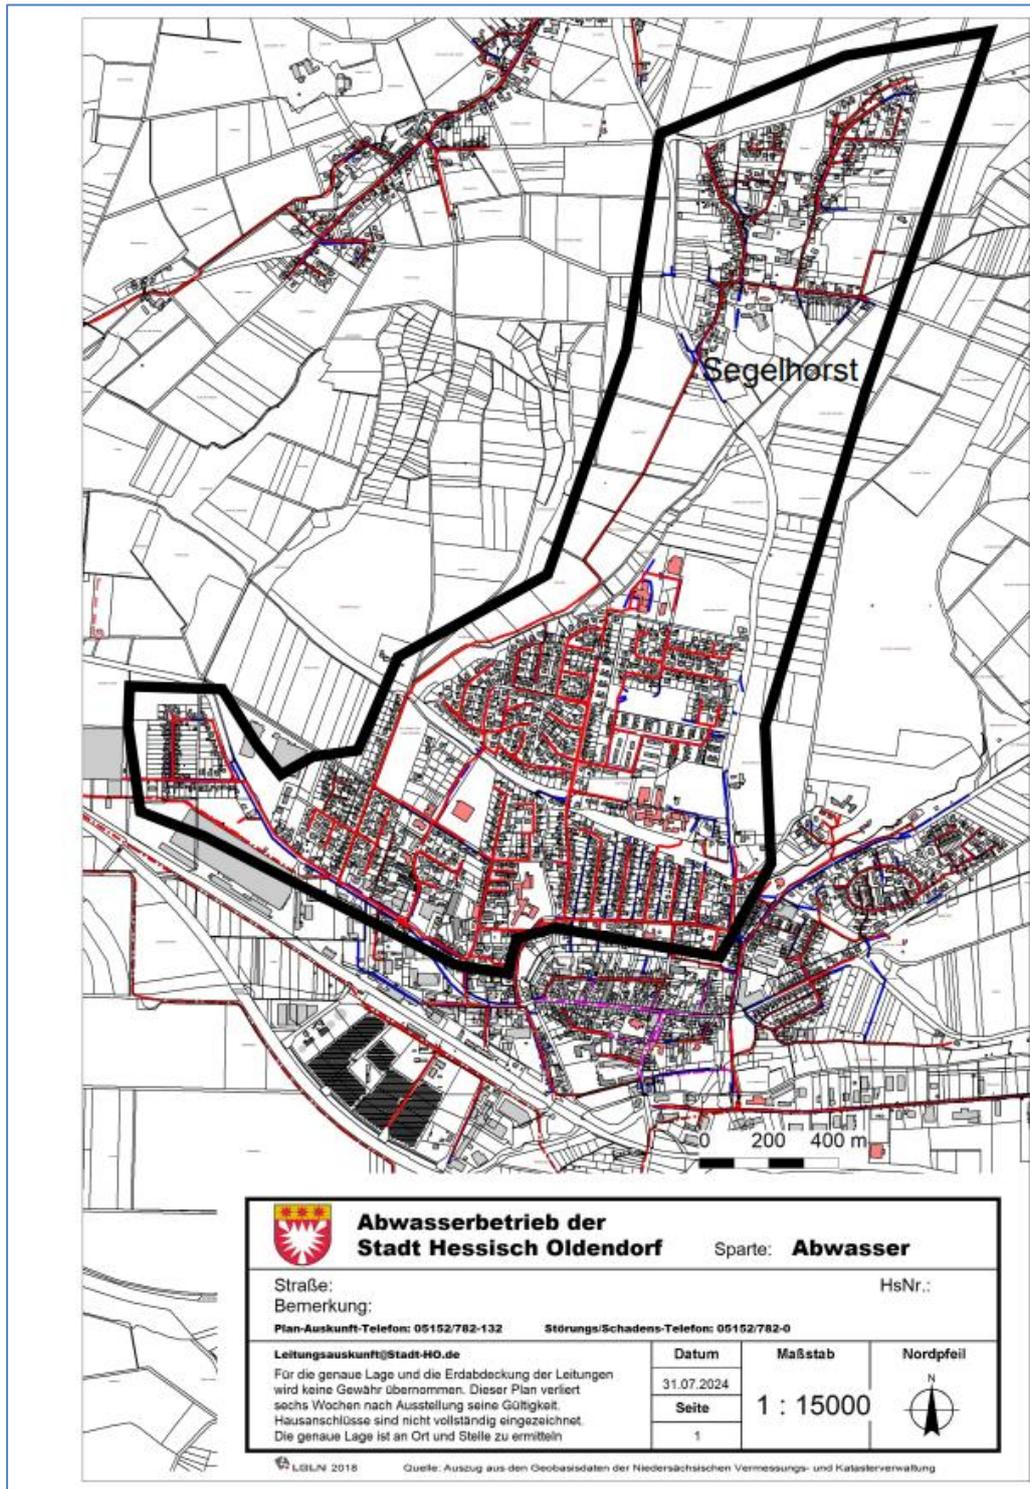
- Vom Abwasserbetrieb ist zeitnah eine Kamerabefahrung des Kanalsystems im Einzugsbereich des Pumpwerkes Welsder Straße vorgesehen, um evtl.

Fremdwassereinträge und Ablagerungen im Kanalsystem zu analysieren und ggf. Sanierungsmaßnahmen im Kanalnetz umzusetzen (siehe Plandarstellung).
